| <div>Provincia e Comune:</div> <div>Lisbona, 1100-341 Lisboa</div> | |
| <div>Luogo:</div> <div>Largo Rodrigues de Freitas; Calçada da Graça</div> | |
| <div>Oggetto:</div> <div>Palazzo dos Condes de Figueira</div> | |
| <div>Destinazione (originaria/attuale):</div> <div>Palazzo nobiliare/Abitazioni private ed attività commerciali.</div> | |

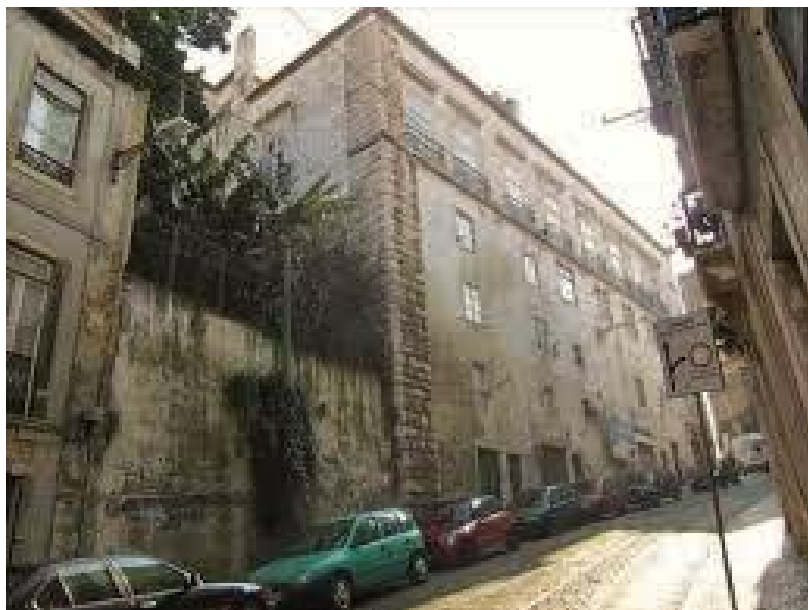
8. Palazzo, facciata ponente (ca.1990),  
(da <http://sapoencia.blogs.sapo.pt/2013/02/>).

Sulla facciata a ponente vi sono otto aperture: tre accessi ad abitazioni private e cinque ingressi ad esercizi commerciali, sormontati da due livelli di finestre nel primo blocco e tre nel secondo blocco. Al di sopra del cornicione c'è il piano nobile con otto balconi.

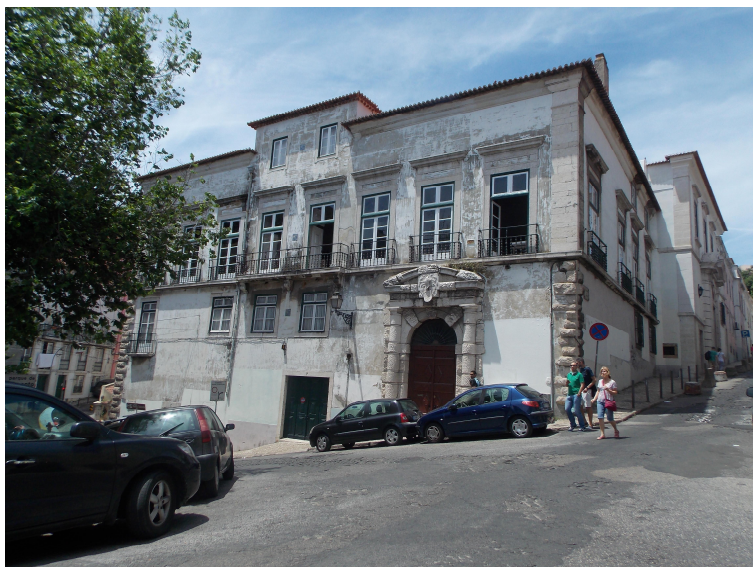
9. Palazzo, facciata centrale (giugno 2016).

Il palazzo presenta la facciata principale che segue la pendenza del terreno ed è scandita in tre sezioni, i cui angoli sono contraddistinti da bugne di pietra irregolari di colore chiaro che si ergono fino al cornicione del piano nobile.

Sul lato sinistro del portale vi è un garage ed un'altra porta è collocata sull'estrema sinistra. Al primo livello, da sinistra, è collocato un balcone con tre finestre, al piano nobile vi sono otto balconi, di cui solo i due della sezione centrale sono uniti da un'unica balconata con una ringhiera in ferro. Al piano superiore ci sono due finestre.

La facciata è conclusa da un cornicione con tegole a spiovente sostenuto da lesene angolari con capitello dorico.

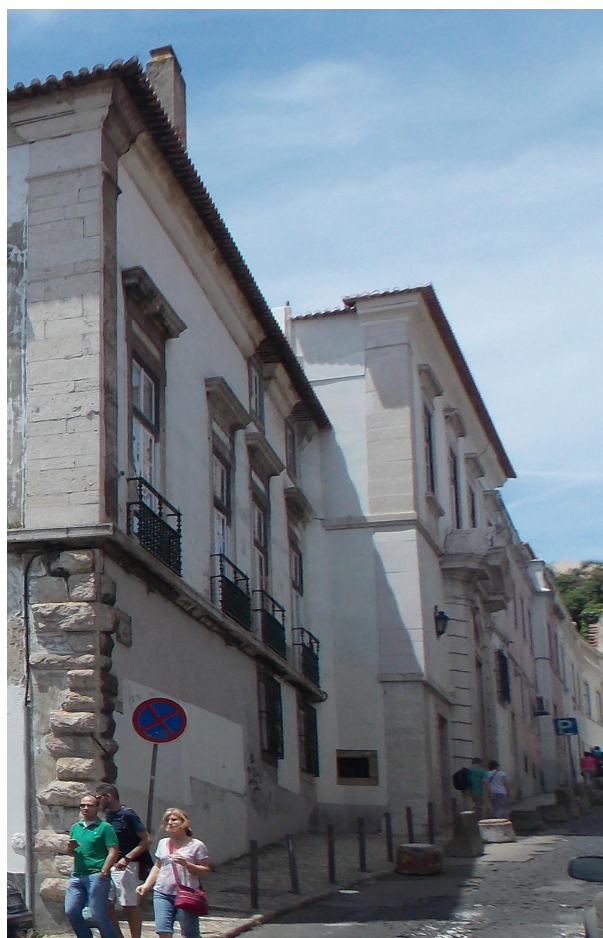
10. Palazzo, facciata levante (maggio 2014),  
(da [www.google.it/maps](http://www.google.it/maps)).

Sul lato est del palazzo vi sono due corpi di fabbrica divisi in due piani e con il piano terra in pendenza verso sud. Una piccola porta d'ingresso è collocata lateralmente al grande portale d'accesso decorato con timpano spezzato e al di sopra del quale sono collocate tre finestre basse.

Al di sopra del primo registro c'è il piano nobile che conta quattro balconi nel primo blocco e quattro finestre nel secondo blocco.

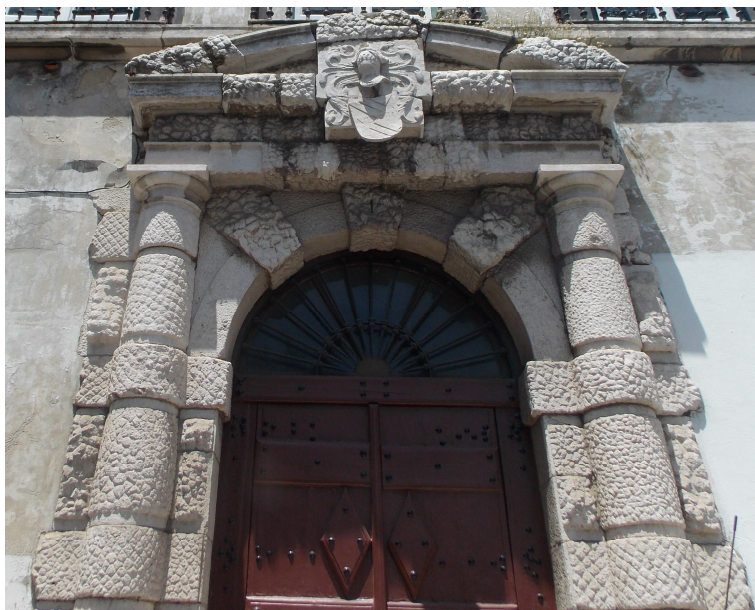
11. Portale facciata centrale (giugno 2016).

Nella sezione destra è collocato il portale d'ingresso, incorniciato da pietre chiare e affiancato da due colonne con capitelli dorici che sorreggono un doppio architrave, il quale, sostiene un timpano curvo, al cui centro è posto lo stemma della famiglia Mendoça.

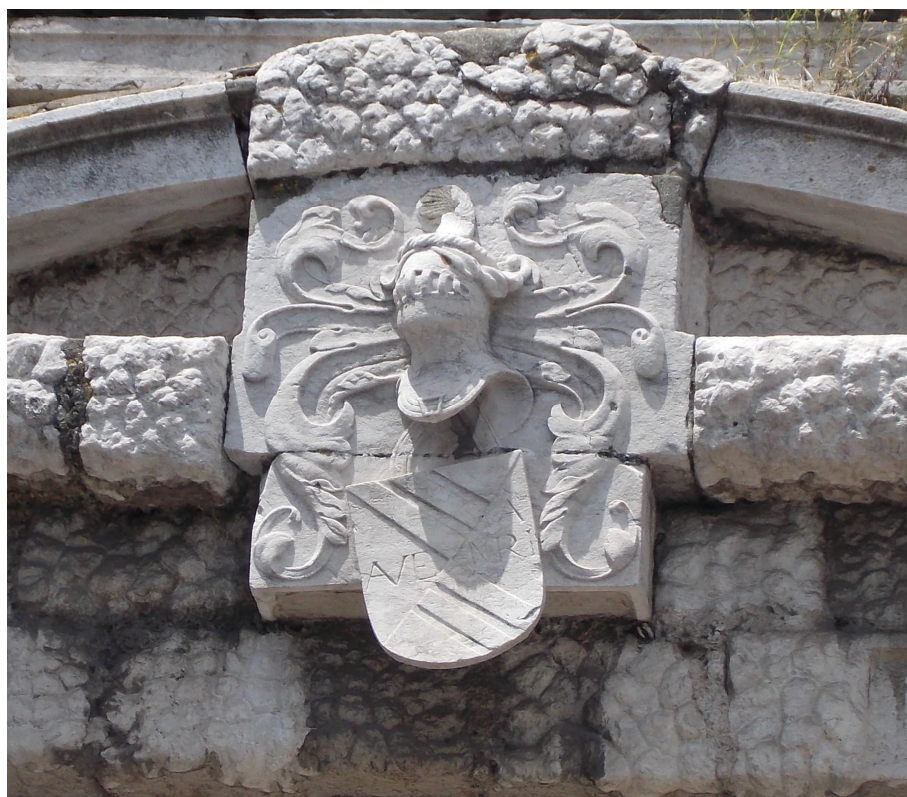
14. Stemma famiglia Mendoça (giugno 2016).

Stemma della famiglia Mendonça sul portale d'ingresso.
